Fakty o čiptuningu

Každý motorista, ktorý uvažuje o chiptuningu a iných úpravách motora, si kladie otázku či dochádza k zníženiu životnosti motora a nadmernému opotrebovaniu.

Pokúsime odpovedať na túto otázku prostredníctvom testu vozidla Citroen Xsara Picasso 2,0 HDI od koncernu PSA, ktoré bolo v roku 2001 upravené firmou MaxTdi. Ide o typ motora, ktorý sa používa vo vozidlách Peugeot, Citroen používa do dnes.

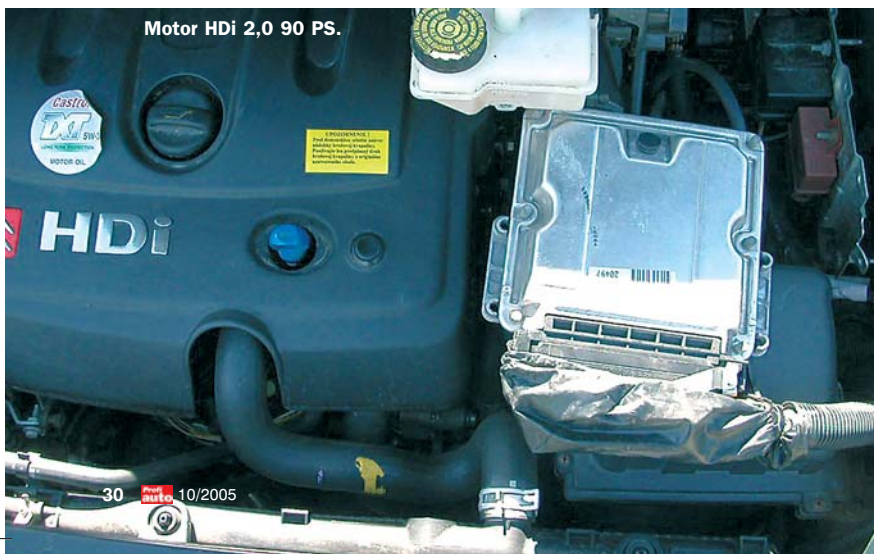
Rozobratá riadiaca jednotka EDC15C2.

V archíve firmy MaxTdi sme našli pružnostné a výkonové merania spred štyroch rokov (Tab.2). Z porovnania možno vidieť, rozdiely sú zanedbateľné. V ďalšom kroku sme demontovali riadiacu jednotku a pozreli sa do nej. Bola riadne uzatvorená, neboli známe žiadne stopy po zatečení. Pamäťový chip bol bezchybne prileto-

vaný bez známok opotrebenia. Riadiaca jednotka bola v perfektnom stave. (viď foto).

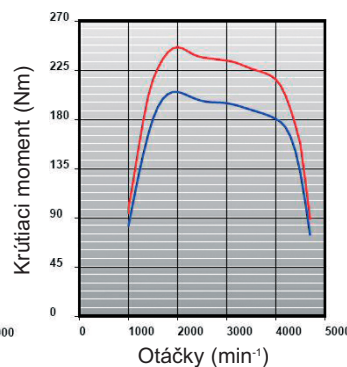
Graf krútiaceho momentu (červená označuje hodnoty po úprave).

filtre a náplne. Následne sme pristúpili k výkonovému a pružnostnému testu. Výsledky testu sú uvedené v Tab.1.

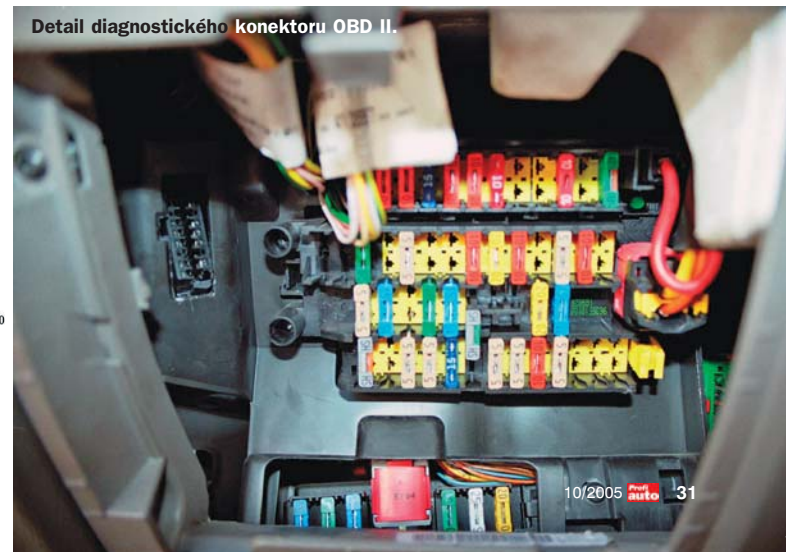
Detail diagnostického konektoru OBD II.
